Norcem AS

Risiko- og sårbarhetsanalyse

Felt Industri 1 med kai og nytt steinlager

29. oktober 2015

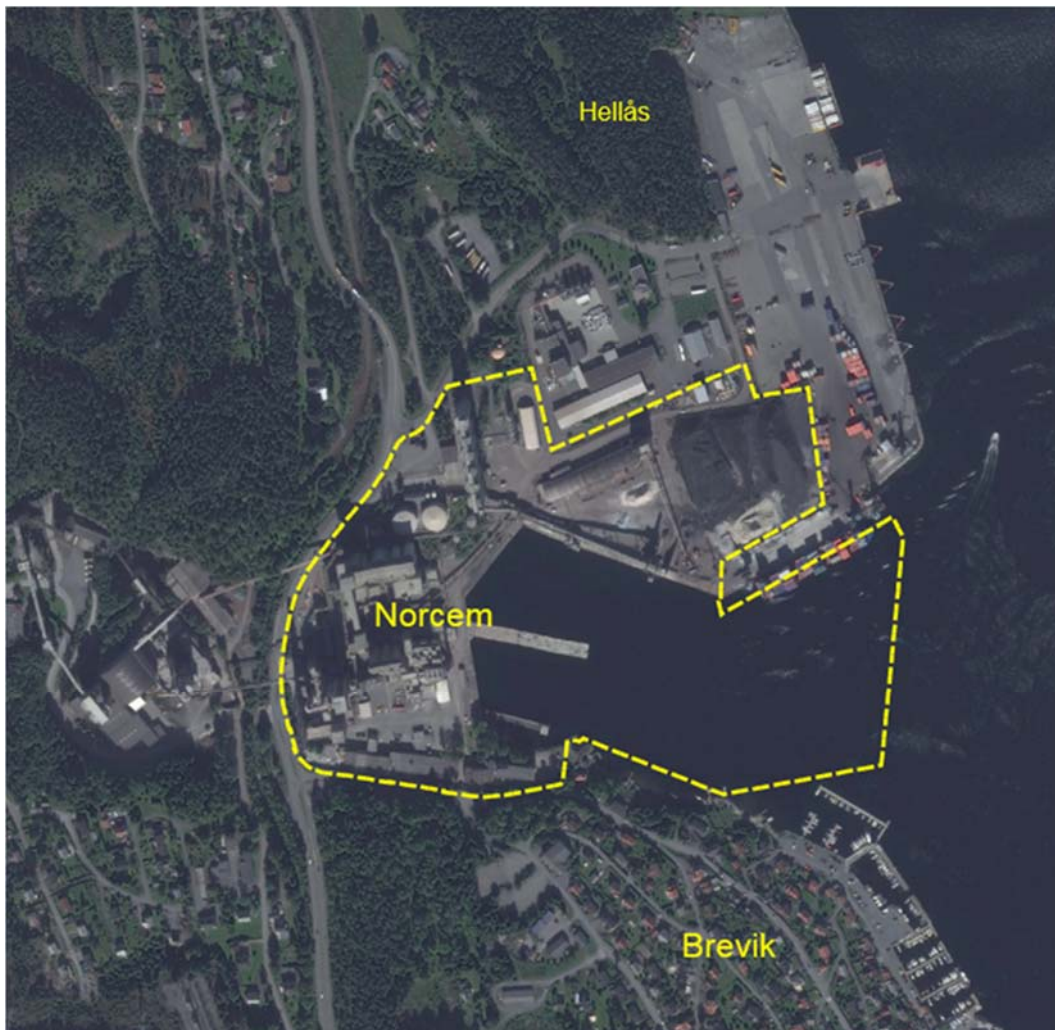
Figur 1: Planområdets omtrentlige avgrensning er vist med gul stiplet linje. Foto: Bearbeidet kartgrunnlag fra google.

Planområdet ligger ved Dalsbukta i Porsgrunn kommune, om lag 1 km nord/nordvest for Brevik sentrum. Planområdet grenser inn til Breviksvegen (Rv. 354) i vest, og inkluderer deler av sjøarealet i Dalsbukta. Planområdets omtrentlige avgrensning er vist på Figur 1. Det presiseres at planområdets nåværende avgrensning fraviker fra varslet planavgrensning. Årsaken til dette er at planarbeidet er begrenset til kun å gjelde Norcem anlegg på østsiden av Breviksvegen.

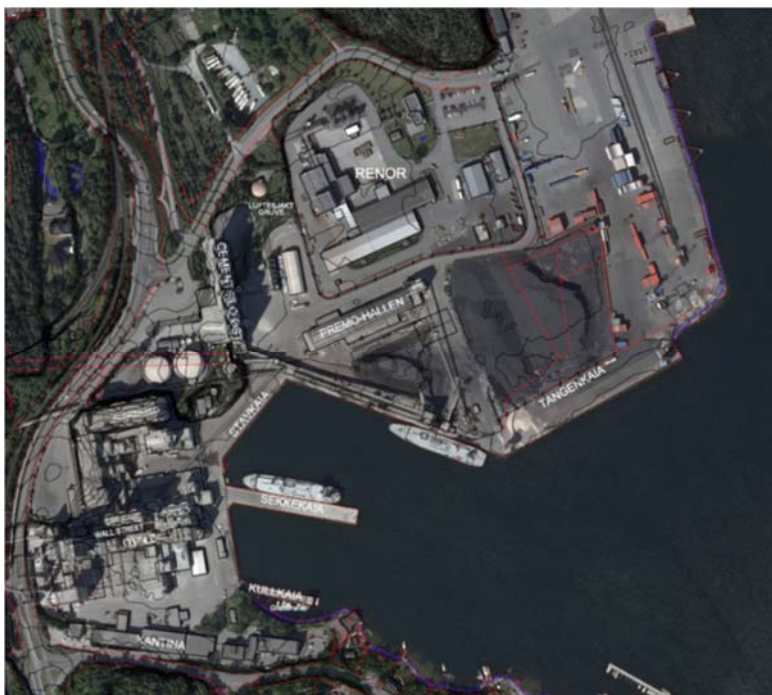
Figur 2: Oversiktsbilde med plassering av ulike funksjoner

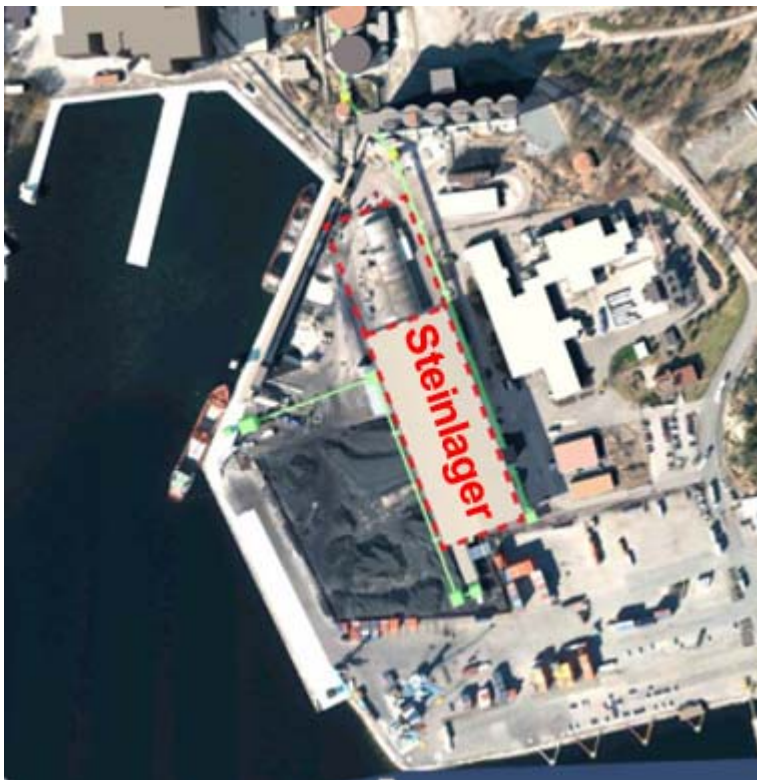
Figur 4: Planlagt lager for kalkstein

Ved nedtrapping av dagens gruvevirksomhet i Dalen gruver vil den største mengden kalkstein skipes inn fra eksterne kilder. Kalksteinen vil lagres innomhus i ny hall med plassering som vist i figur 4. Det vil etableres ny løsning for transport av kalkstein fra skip til lager, der tiltak for reduksjon av støy- og støvproblemer gjennomføres. Håndteringen av kalkstein vil i stor grad være automatisert.

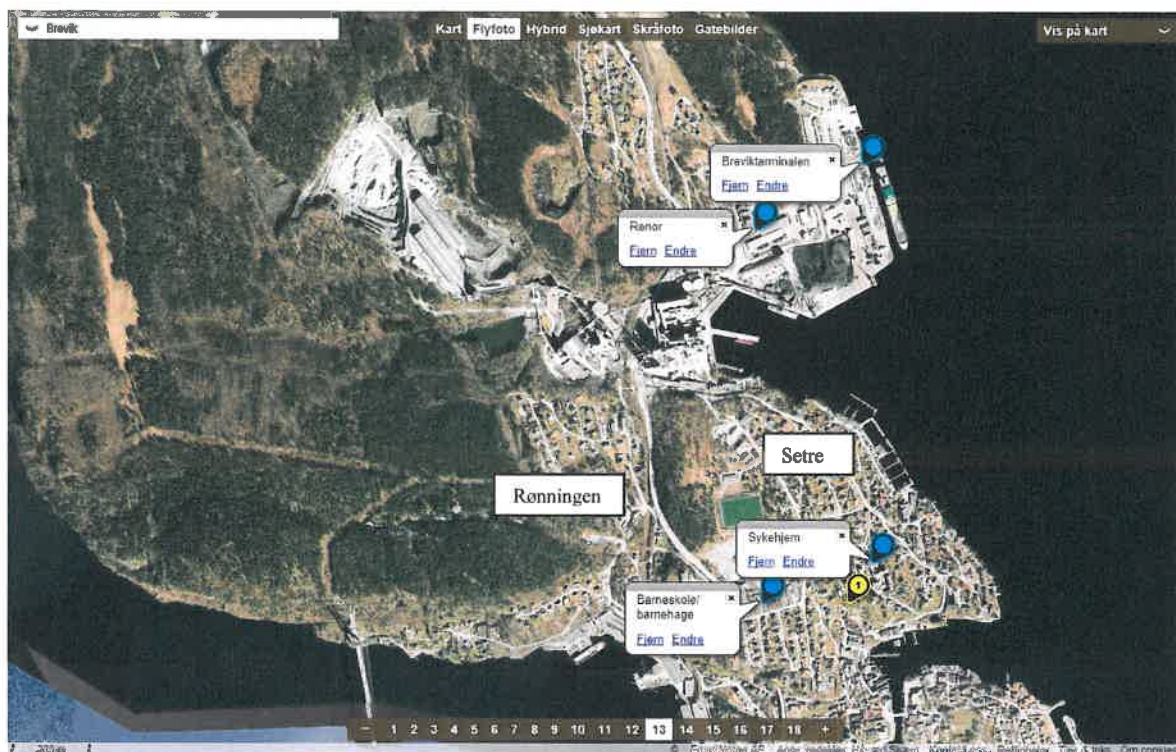
Figur 2: Flyfoto over Norcem Brevik i Dalsbukta, med angivelse av nabobedrifter og nærmeste bebyggelse, skole og sykehjem.

I Dalsbukta er Norcems eget kaianlegg for lossing av råstoff og kull, og lasting av sement i sekker eller bulk. Nord for Dalsbukta grenser Norcems område til Renor AS og Breviksterminalen (North Sea Terminal) på Tangenkaia. Sørsiden av Dalsbukta langs Setrelandet har spredt bebyggelse med strandlinje og småbåthavn. I Norcems dagbrudd driver NorStone AS pukkproduksjon.

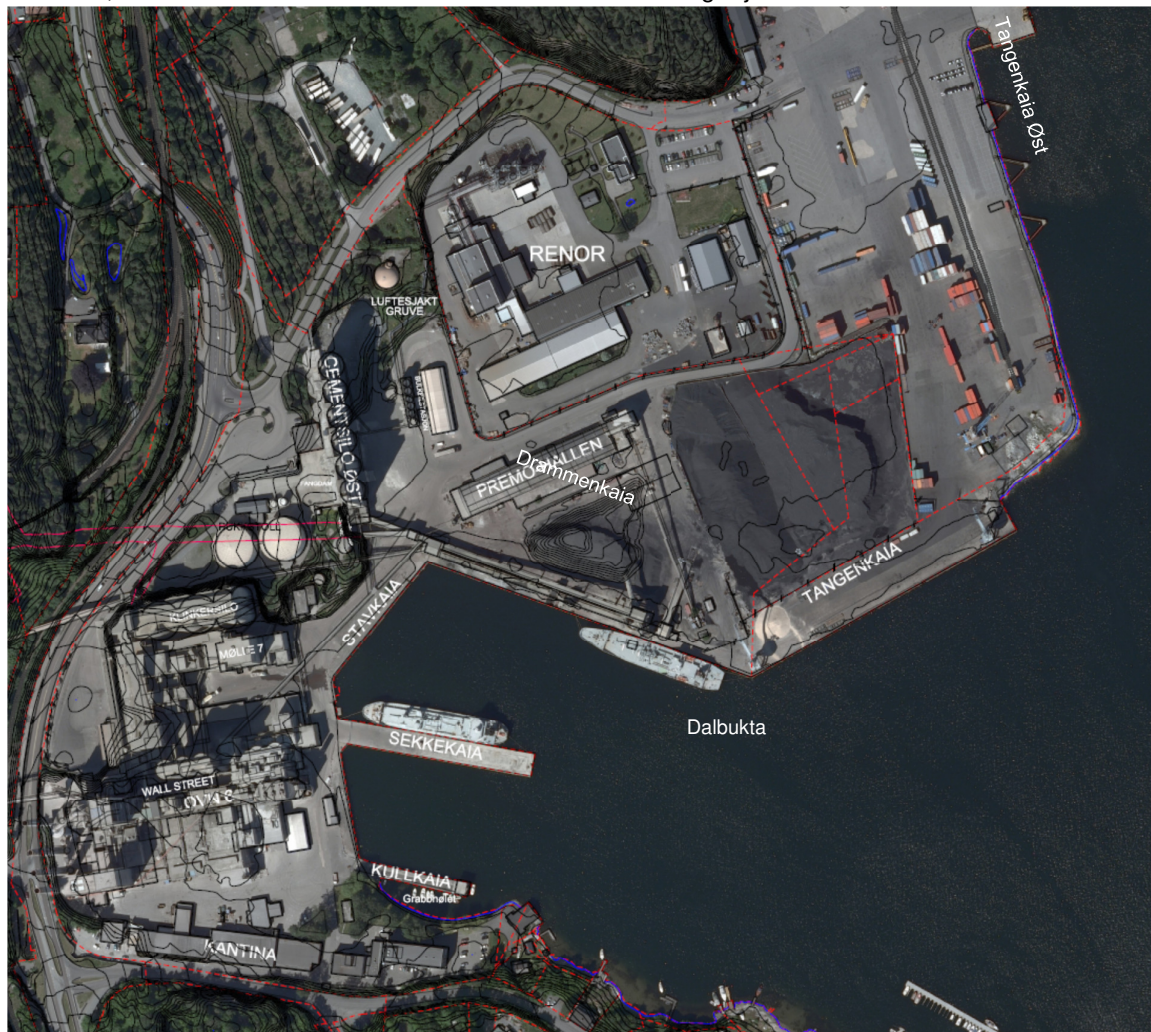
Figur 4 Bilde av kai / industriområdet

Ørviktangen havn/industriområde har generelt en flat topografi på ca. kote +3m i planlagt område for ny lagerhall. Terrenget stiger mot nord og vest. Hellås ligger mot nord på ca. kote +25m. Brentås ligger mot nordvest på ca. kote +150m. Sjøkart viser dybder i Dalbukta på 10m i vestre del av Dalbukta, økende til ca. 40m i østre del av Dalbukta mot Eidangerfjorden.
